UNA MASIA DESCONTEXTUALITZADA

UN BASAMENT RURAL QUE LA REINTEGRA AL LLOC

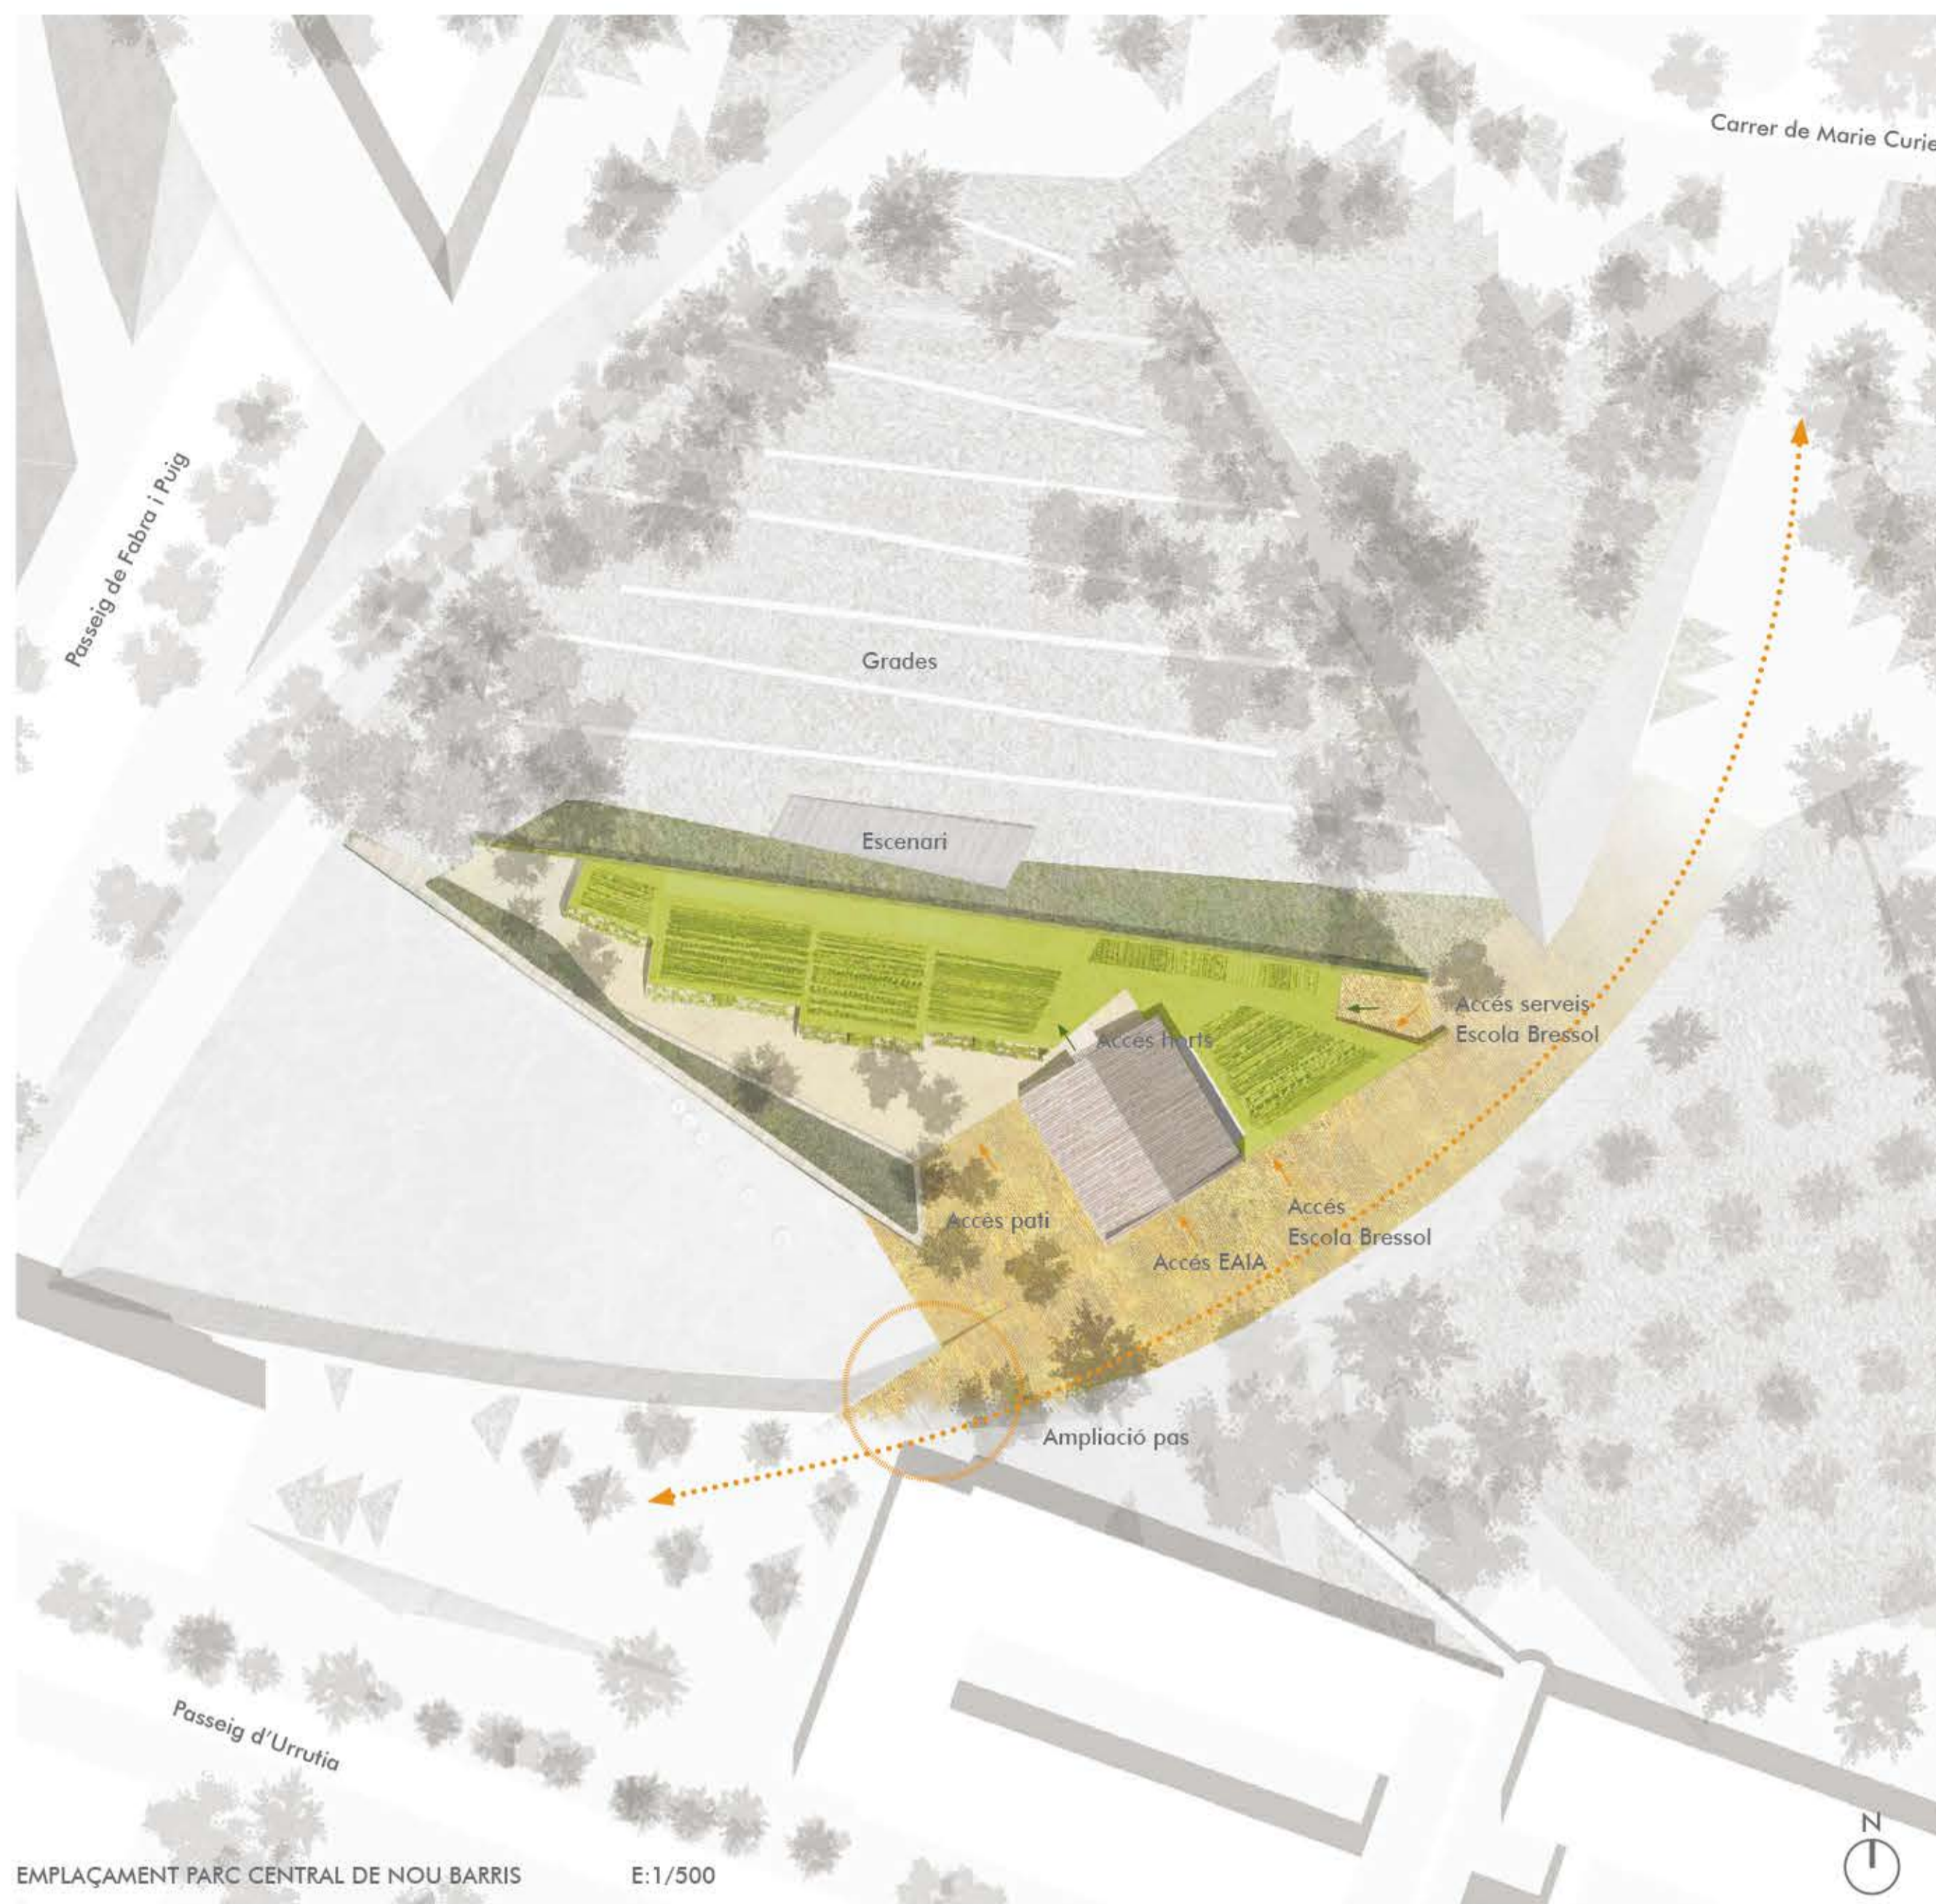
El Mas Sala era una finca agrícola que va anar perdent les seves terres fins a l'actualitat que només hi resta la seva construcció principal, la masia de Can Carreres. Desproveïda del seu caràcter agrícola i rural, la masia apareix com a testimoni d'un passat perdut.

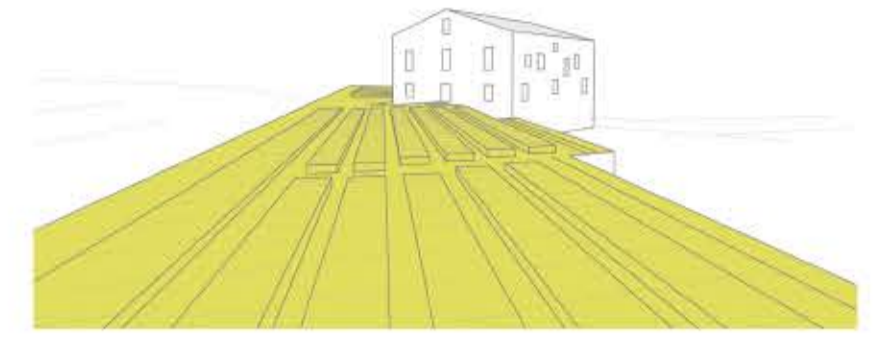
L'ampliació es planteja com una intervenció paisatgística que s'integra amb l'entorn natural, en contrast amb la contundència formal del volum de la masia.

El nou edifici es configura amb elements propis del món rural: horts, marges, murs de pedra seca. La coberta, condicionada per a l'horticultura, la connecta amb el seu passat agrícola. La imatge de la masia apareix com l'únic element reconeixible del conjunt.

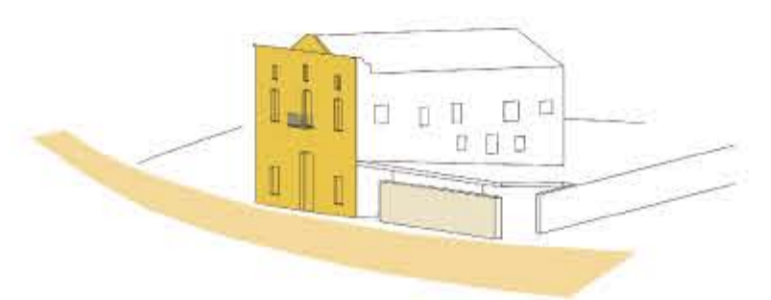
LA FAÇANA PRINCIPAL, EL PORXO I L'ERA

Es reforça la importància de la façana principal amb un ampli espai d'accés que rememora l'antiga era. Es baixa la cota de nivell, per aconseguir una bona relació exterior-interior, i dignificar la entrada recuperant les toves de l'era per marcar la porta principal. El camí d'accés es perllonga passant per damunt de la cantonada del llac, millorant l'accessibilitat des del carrer Urrutia.

L'entrada a l'escola bressol es realitza per un porxo situat a la dreta de la façana principal, recuperant la idea dels porxos que omplien les masies reforçant la façana principal.

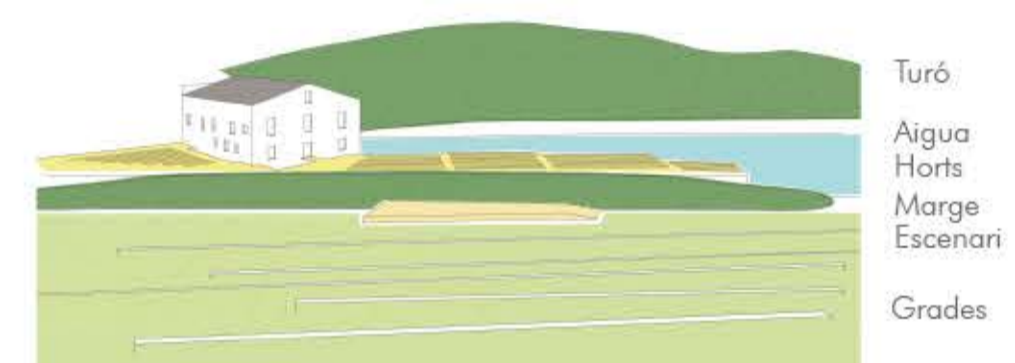
EL CORREDOR VERD FINS EL TURÓ DE LA PEIRA

La proposta vol potenciar la visual de les grades amb el Turó de la Peira com a punt final del corredor verd. La coberta amb els horts i el marge verd ens proporcionen el fons de l'escenari de les grades.

Una gran tanina serveix tant d'escenari per actuacions com per a altres usos, per exemple classes de ioga o gimnàstica a l'aire lliure. Uns jocs infantils als laterals de les grades i adaptats al pendent reforcen l'espai com a lloc d'estada, activitats i esdeveniments.

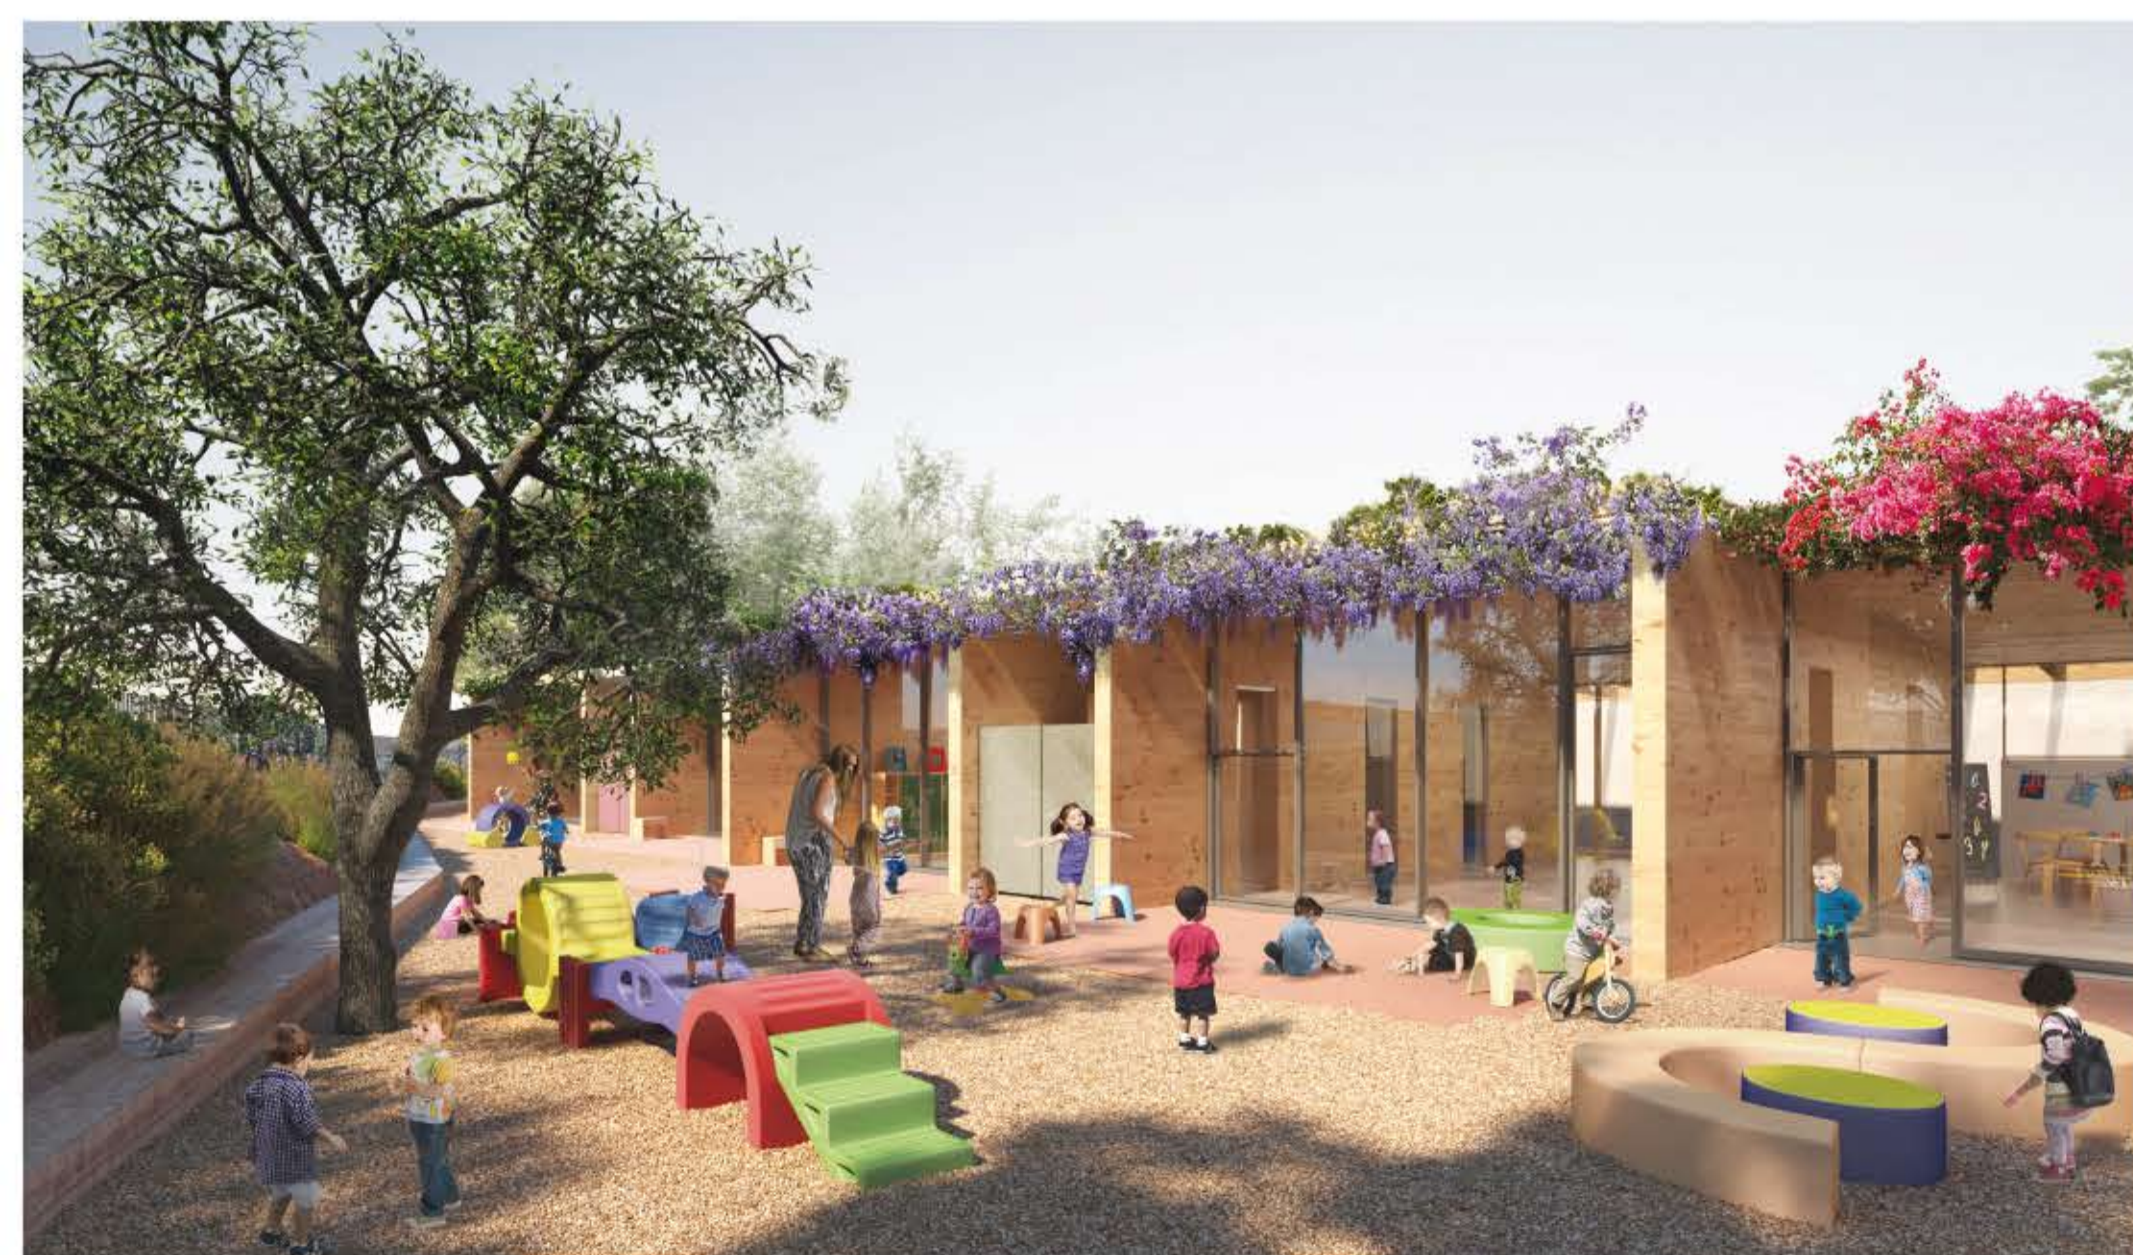
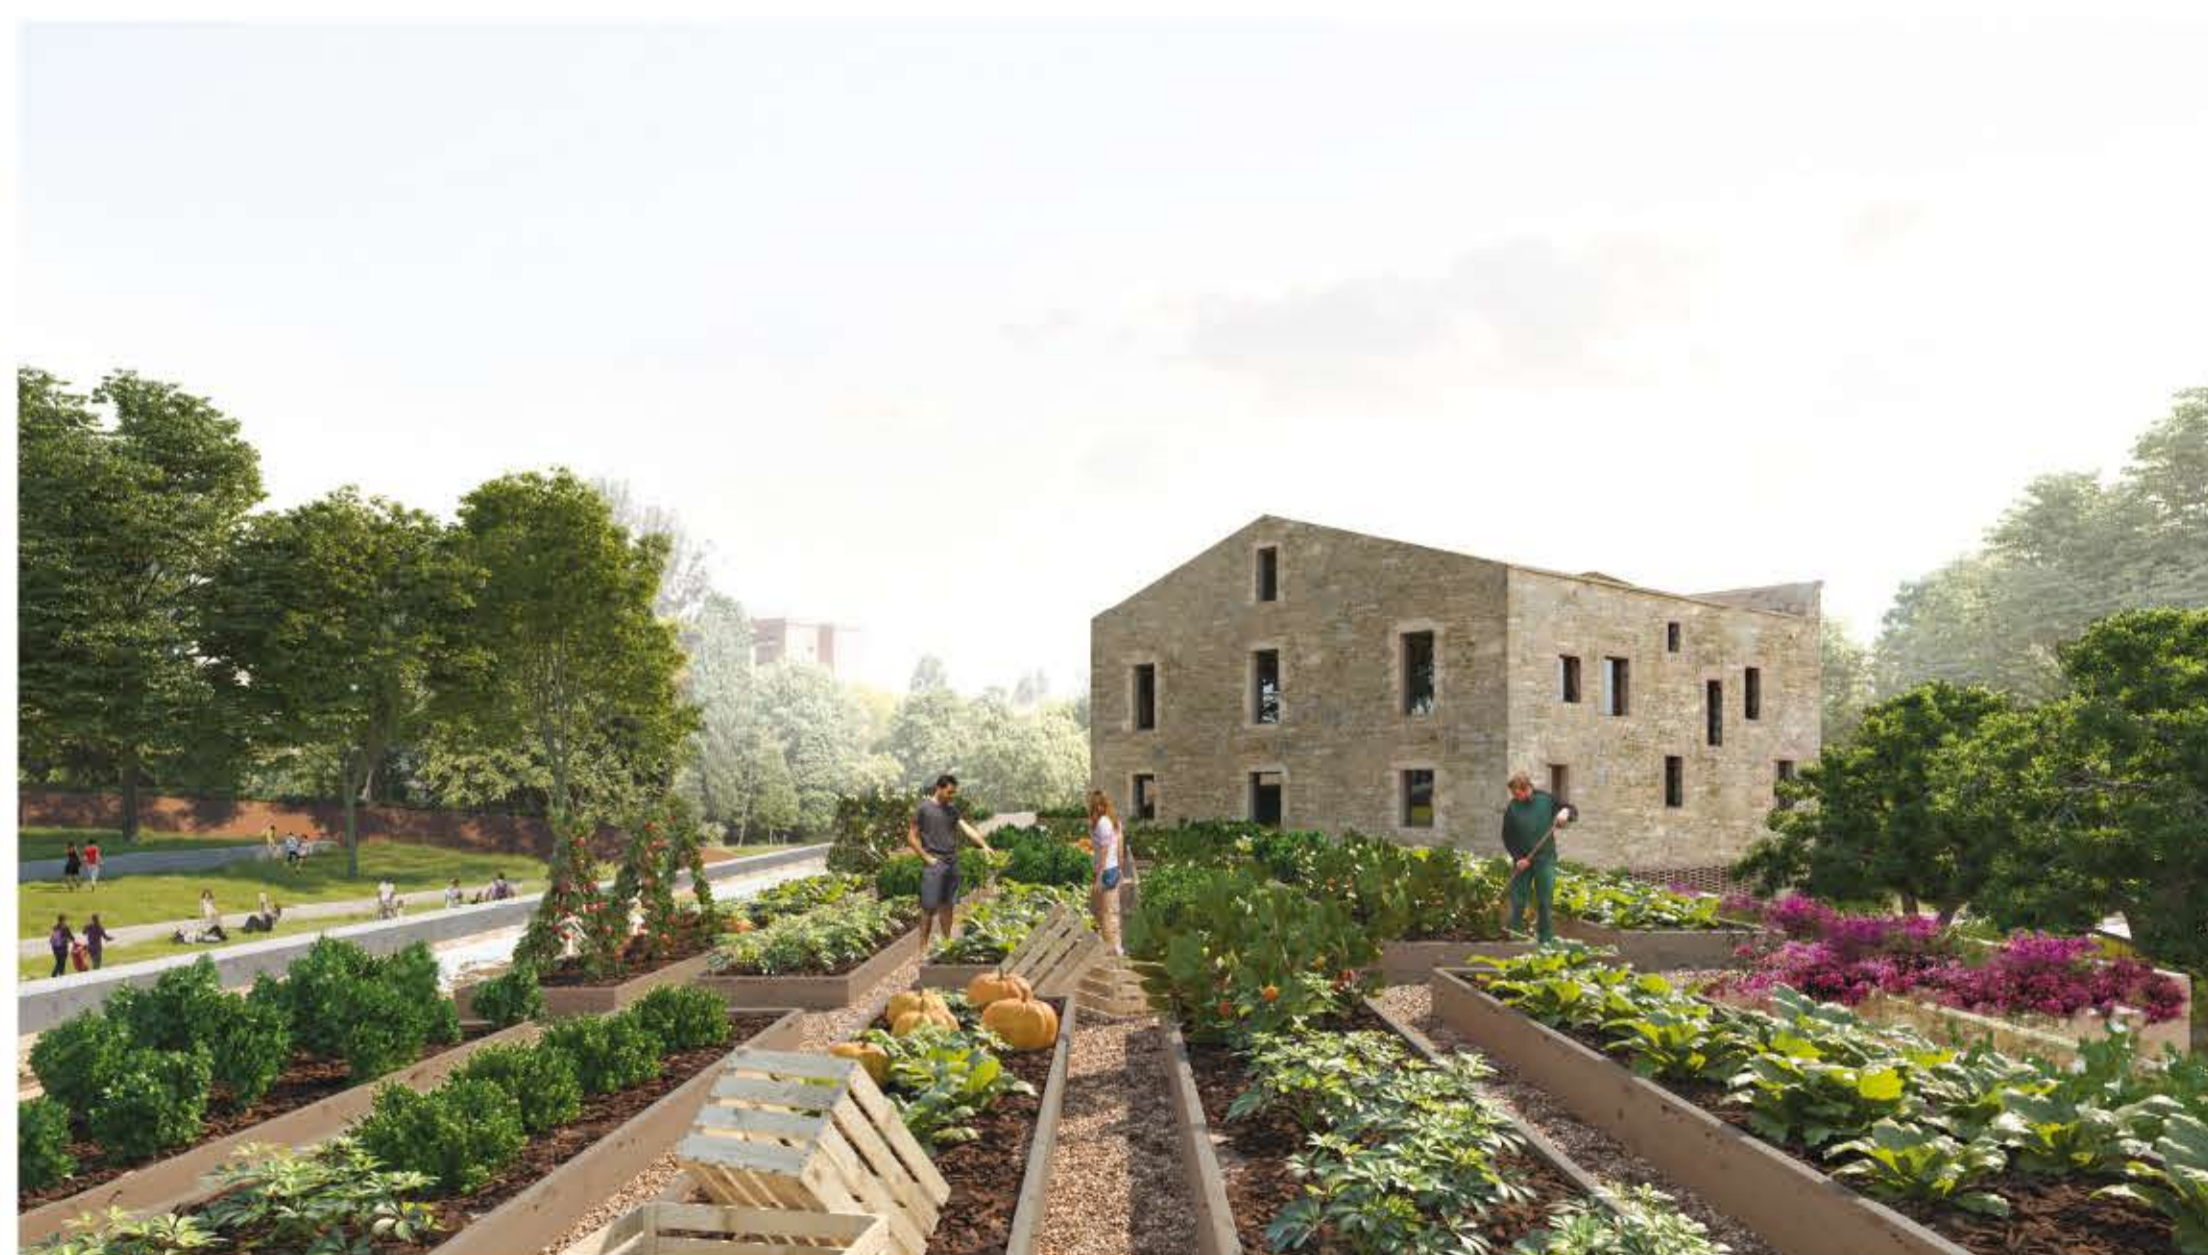
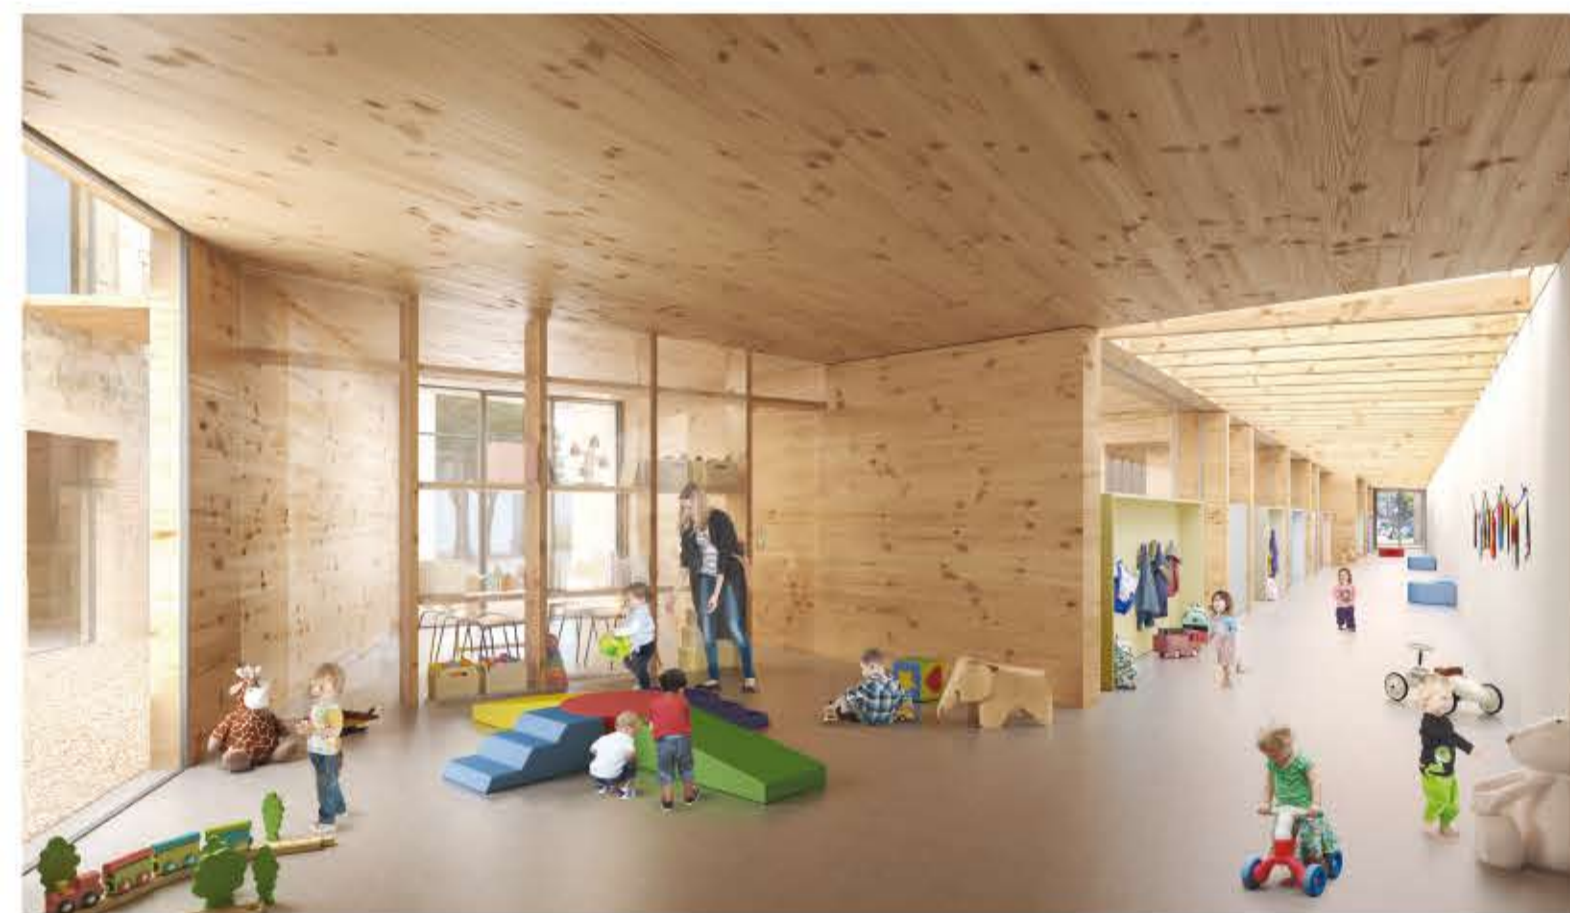
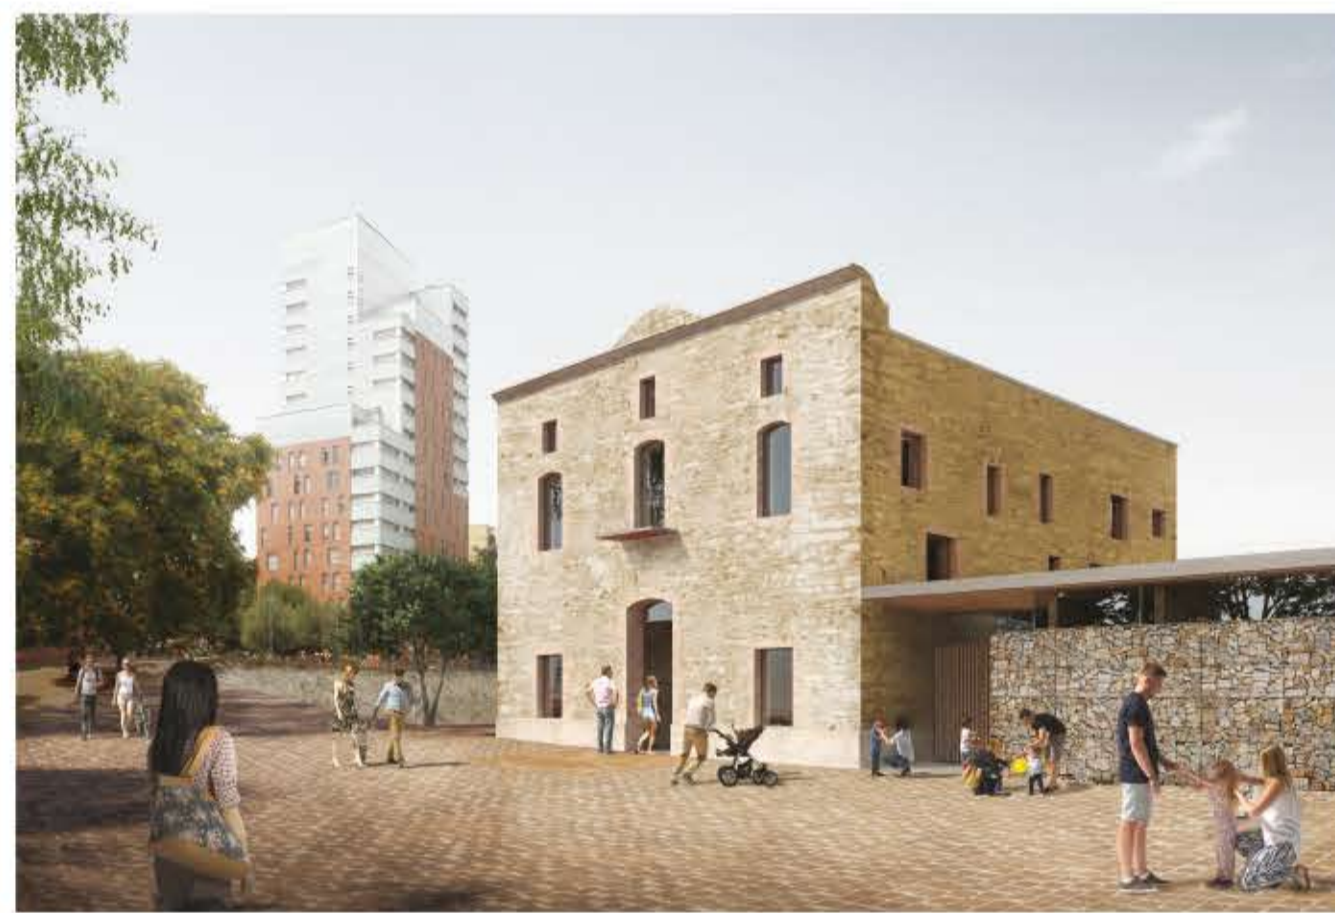
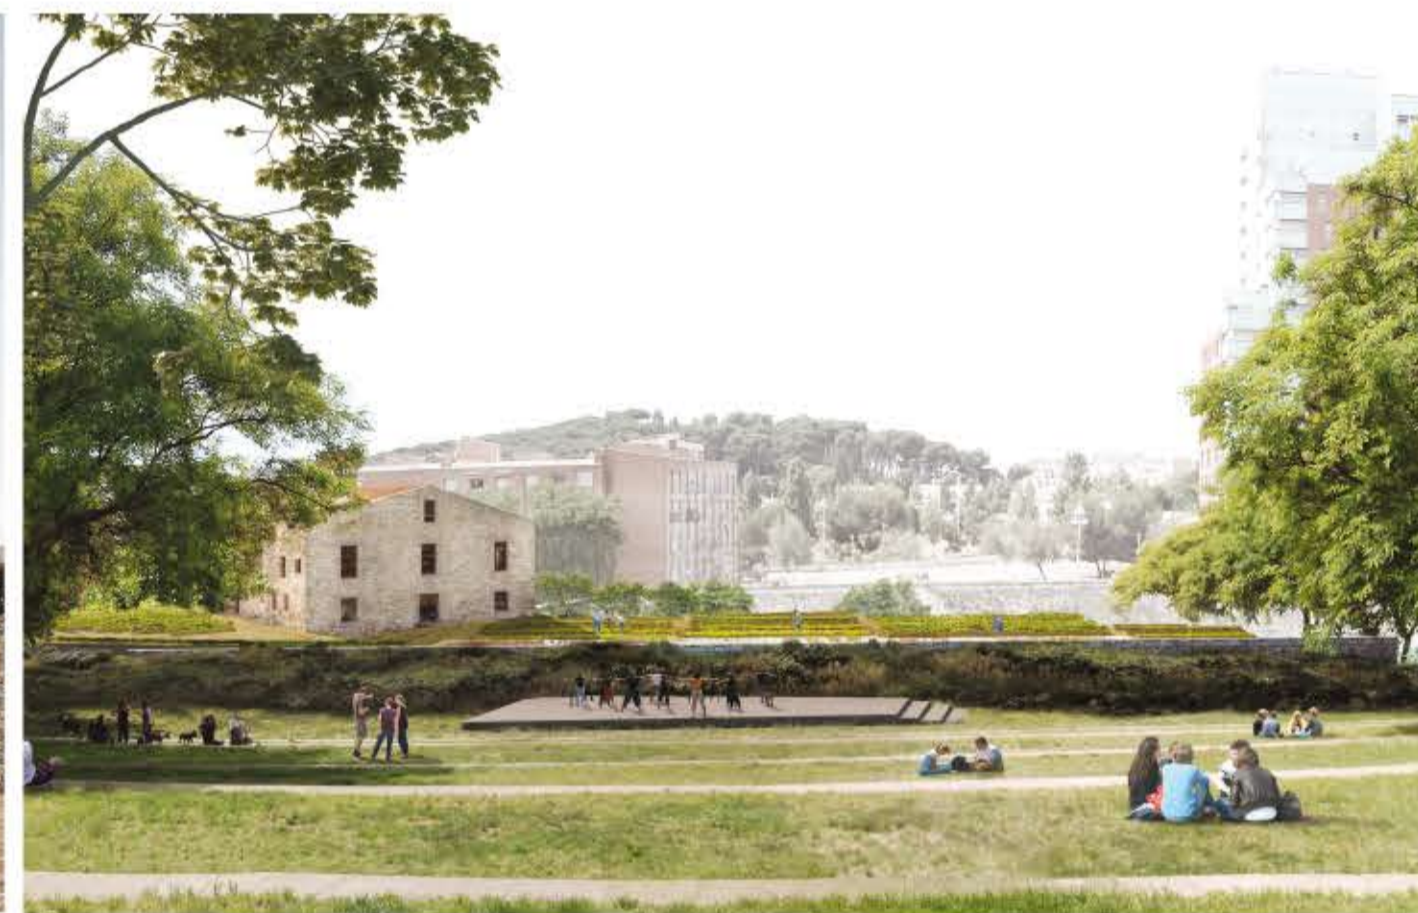
MURS DE GABIONS
- Rememora els murs de pedra seca
- Baix manteniment.
- Completament recuperables al final de la seva vida útil.

REMDELACIÓ DE LA MASIA
- Es rebaixa un metre la cota de la masia.
- Es recalca els murs amb formigó vist, texturat i pigmentat.
- S'incorpora-hi un altell: augment de superfície amb poc cost.
- Es refan els sostres amb estructura de CLT. Un sol sistema per a tota l'actuació
- Aïllaments selectius segons orientació:
- Aprofitament de la gran inèrcia dels murs de maçoneria.

SISTEMA ESTRUCTURAL DE FUSTA LAMINADA
- Sistema d'execució adient a l'entorn sensible del parc.
- Lleugera, prefabricada i de muntatge ràpid.
- Petjada ecològica 0.
- Material vist per la qualitat del seu acabat, estalviat en revestiments.
- Protegida amb lasur de porus obert: facilitat de manteniment.

RECUPERACIÓ DELS ELEMENTS ESSENCIALS DE LA MASIA
- Recuperació dels elements originals, netejant els afegits per quedar-se amb l'essencial.
- Restauració dels grans murs estructurals eliminant-ne els revestiments recents amb ciment i recuperant les restes antigues d'estuc de calç.
- Restauració del balcó de la façana principal recuperant la serralleria que suporta les rajoles i les brèndoles helicoidals d'època barroca.
- Les noves intervencions busquen el diàleg amb els elements existents.
